RAPPORT D'ENQUÊTE SUR UN ÉVÉNEMENT AÉRONAUTIQUE  
A01P0061

DÉFAILLANCE D'UNE PALE DU ROTOR PRINCIPAL

HELIFOR INDUSTRIES LTD.  
MD HELICOPTERS 369D C-GHFL  
ECLIPSE CAMP  
À PORT HARDY (COLOMBIE-BRITANNIQUE)  
25 MARS 2001

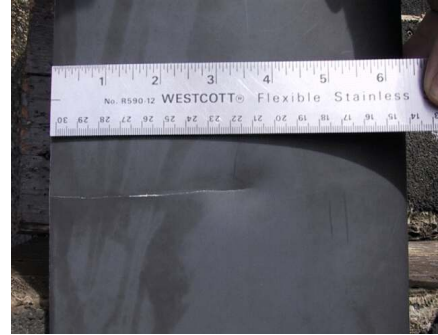
Après l'événement, le personnel de maintenance a examiné les pales et a constaté que l'une des cinq pales, celle portant la référence 369D21100-523 et le numéro de série 009999-K077 avec un code de couleur jaune, était criquée au niveau des revêtements d'extrados et d'intrados, du bord de fuite jusqu'au longeron.

Figure 1 - Pale criquée

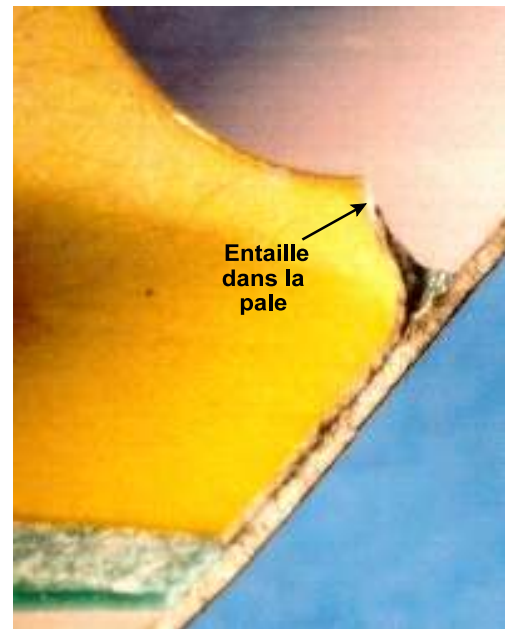
Figure 2 - Trou d'allégement

La pale qui a connu une défaillance a été examinée, visuellement et aux rayons X, photographiée ainsi que soumise au balayage d'un microscope électronique et d'un microscope optique. Ces examens ont révélé une défaillance due à la fatigue et une crique débutant au niveau d'une entaille ou d'une irrégularité

de la circonférence d'un trou d'allégement de la structure profilée en C de la pale, à environ trois pouces vers l'intérieur par rapport à la plaque signalétique. La fracture s'est propagée sur les revêtements de l'intrados et de l'extrados de la pale, puis le long de la corde, entraînant le détachement du bord de fuite. Les fractures se sont arrêtées au niveau, ou à côté, de la structure profilée en D du longeron se trouvant à proximité du bord d'attaque de la pale.

Une entaille, ou une inclusion, dans la circonférence d'un trou d'allégement de la structure profilée en C, apparue au moment de la fabrication a compromis l'intégrité structurale de la pale du rotor principal. Cette entaille a créé une concentration de contraintes et a constitué l'origine d'une crique qui s'est propagée sur le revêtement de l'intrados de la pale, sur le bord de fuite puis sur le revêtement de l'extrados, perpendiculairement à l'envergure, pour s'arrêter à proximité du longeron de la pale. Une récente inspection des pales, entreprise par la maintenance de la compagnie, n'a pas permis de déceler une quelconque trace de crique ou de toute autre défektivité, ce qui semble suggérer que la propagation de la crique puisse être rapide et difficile à déceler.

La *Federal Aviation Authority* des États-Unis travaille à un avis de proposition de règlement visant à publier rapidement une consigne de navigabilité rendant obligatoire la conformité au bulletin de service SB369D-201R1 de MD Helicopters Inc. (MDHI) ainsi que l'inspection/l'évaluation des pales au regard des événements liés au couple de rotation.

MDHI ne fabrique plus de pales de rotor principal pour les hélicoptères de la série 500. C'est désormais Helicopter Technologies Corporation (HTC) qui, en vertu d'une autorisation de fabrication de pièces, assure la fourniture de ces pales. HTC a inclus dans son processus de fabrication un examen aux ultra-sons visant à déceler les défauts, interstices et criques internes qui, s'ils ne sont pas découverts, risquent de compromettre l'intégrité structurale des pales.
